DETALLES CERRAMIENTO LATERAL Y POSTERIOR

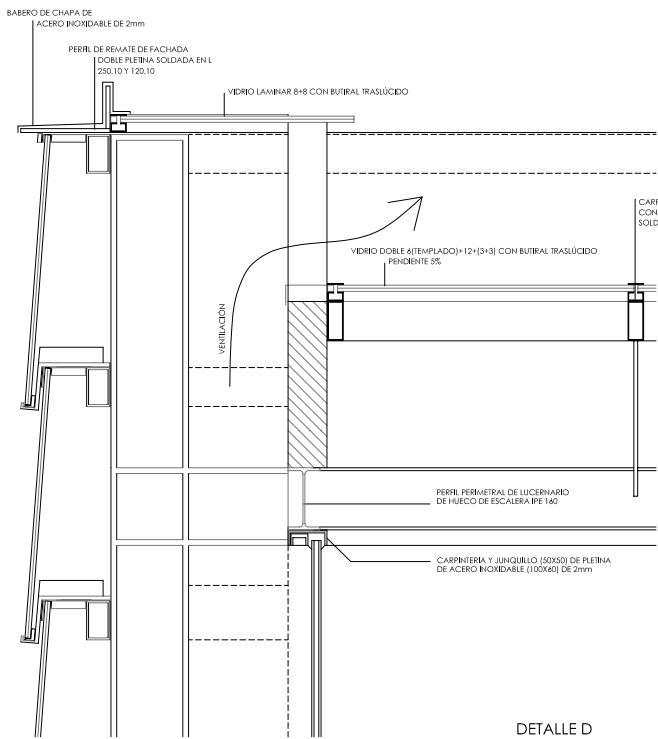
DETALLE D  
ENCUENTRO DE FACHADA CON CUBIERTA, LUCERNARIO DE ESCALERA

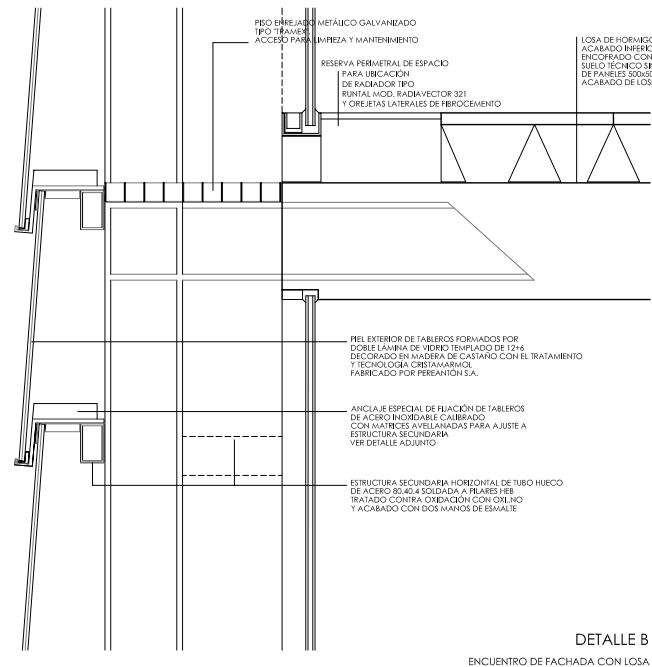
DETALLE B  
ENCUENTRO DE FACHADA CON LOSA

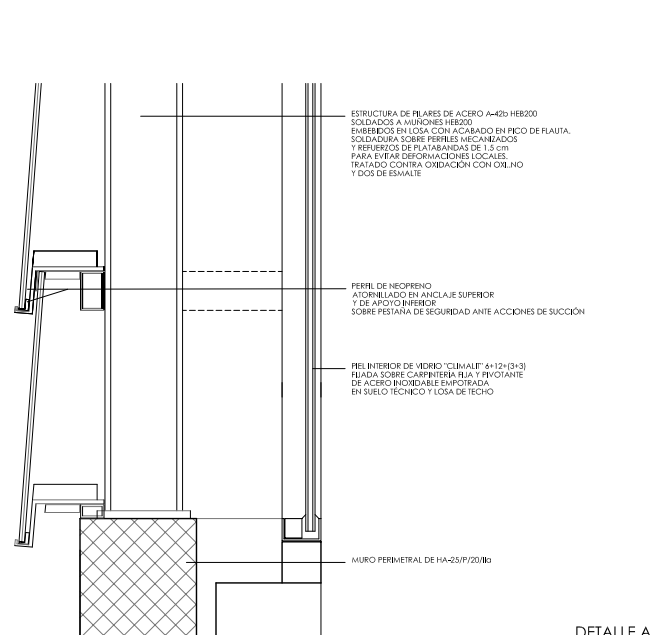
DETALLE A  
ARRANQUE DE FACHADA DESDE MURO DE HORMIGON
